強度偽造物件の実態検証事例 ＜姉齒事件＞

株式会社構研設計事務所

2-1 対象物件

平成17年11月、強度偽装事件の発覚を発端として、
K市では、A棟の耐震強度が0.57と発表された。

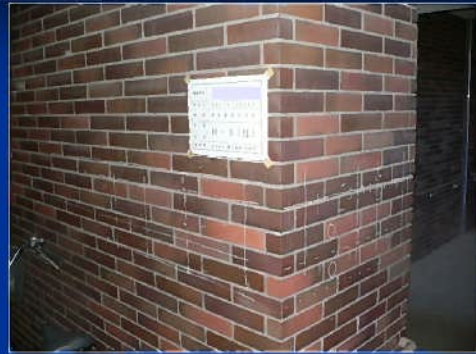
調査前の柱の現況

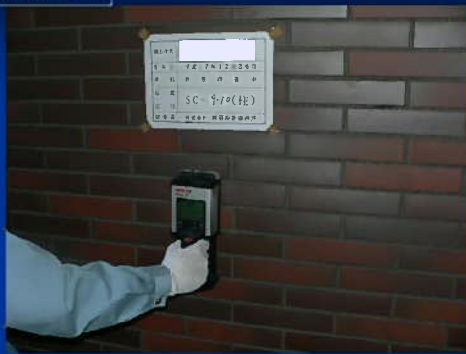
録音機を壁に設置して調査

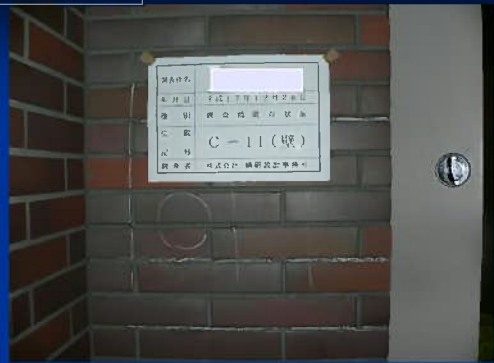
コア抜き位置の確認

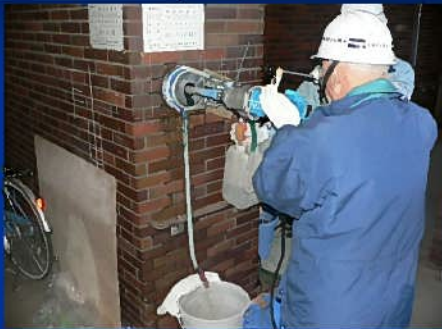
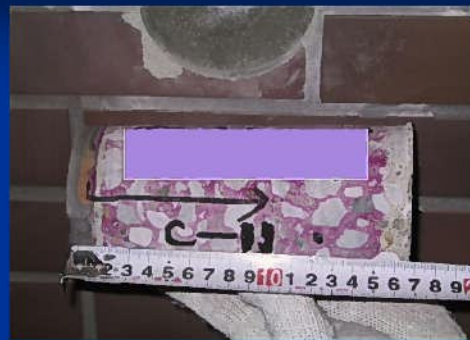
コンクリートコアの抜き取り中

設計基準強度 24N/mm^2 に対して、
試験結果では $27.4 \sim 48.2\text{N/mm}^2$
(平均 35.1N/mm^2)

従って、コンクリート強度は、設計基準強度
を満足する結果であった。(唯一優位な結果)

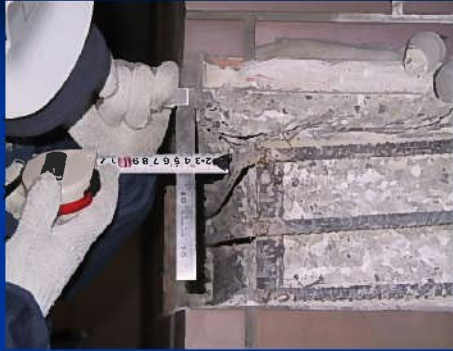
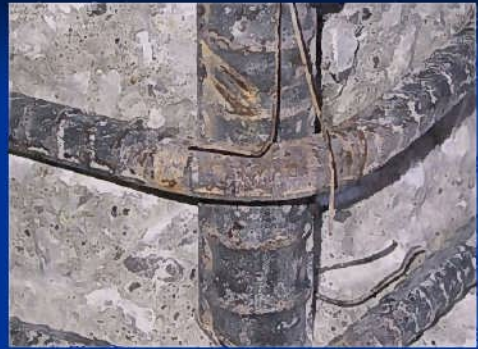
鉄筋かぶり厚さの測定

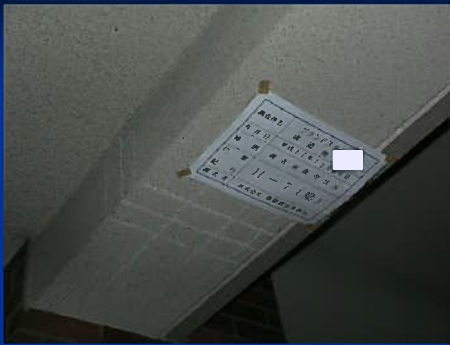
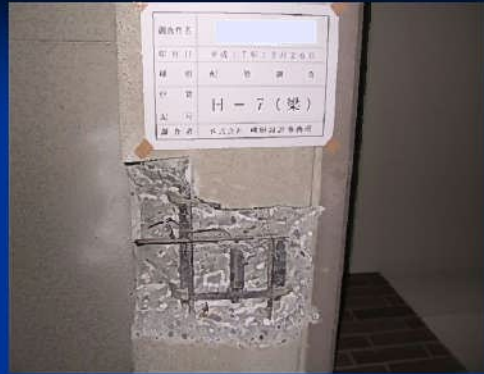
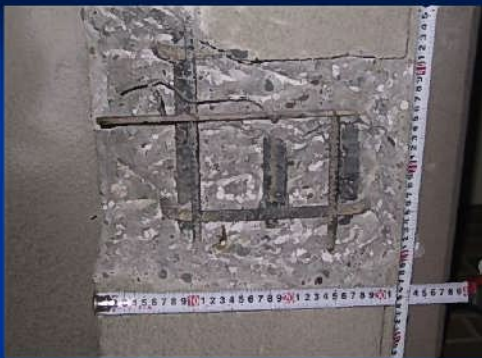
はつりによる梁の配筋調査

- ・柱、梁の配筋量は、図面通りであった。
(鉄筋本数、鉄筋ピッチ、径・種別、被り厚)
- ・壁の配筋量は、建物長辺方向では耐震壁の
はずが一般壁の配筋であることが判明した。

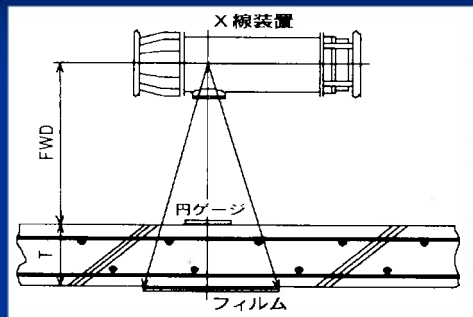
X線透過撮影法による耐震壁の配筋調査

ダブル配筋のはずがシングル配筋！

↓
壁の耐力がおよそ $2/3$ に低減される。

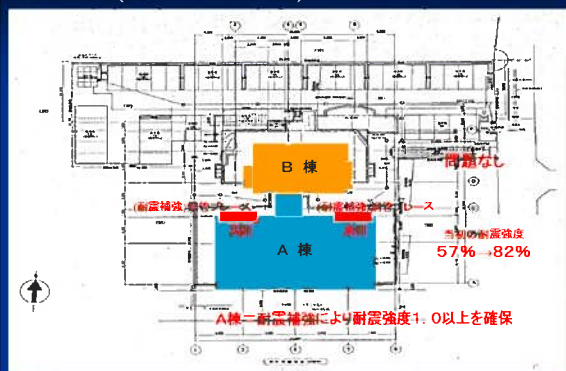
現在、当初より耐震強度不足であったA棟において、耐震補強(鋼管ブレース工法)が1～4階まで設置済み。

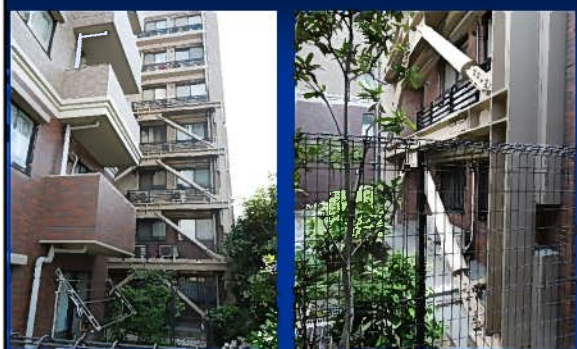
A棟(西側)＝耐震補強(鋼管ブレース工法)・・・1～4階部分

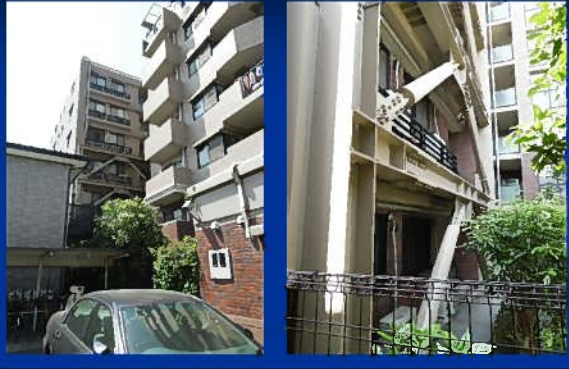
A棟(東側)＝耐震補強(鋼管ブレース工法)・・・1～4階部分
